〇〇邸 耐震補強工事施工結果報告書】

○○邸 耐震補強工事施工結果報告書

## 第一回 耐震改修工事検査報告書

耐震補強工事写真報告書	評定 25-***	サンプル 邸	補強番号	3
-------------	-----------	--------	------	---

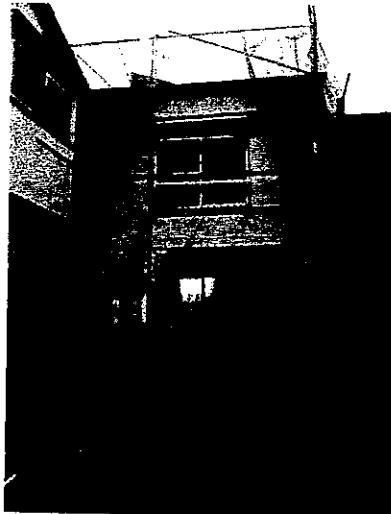
補強完成外観

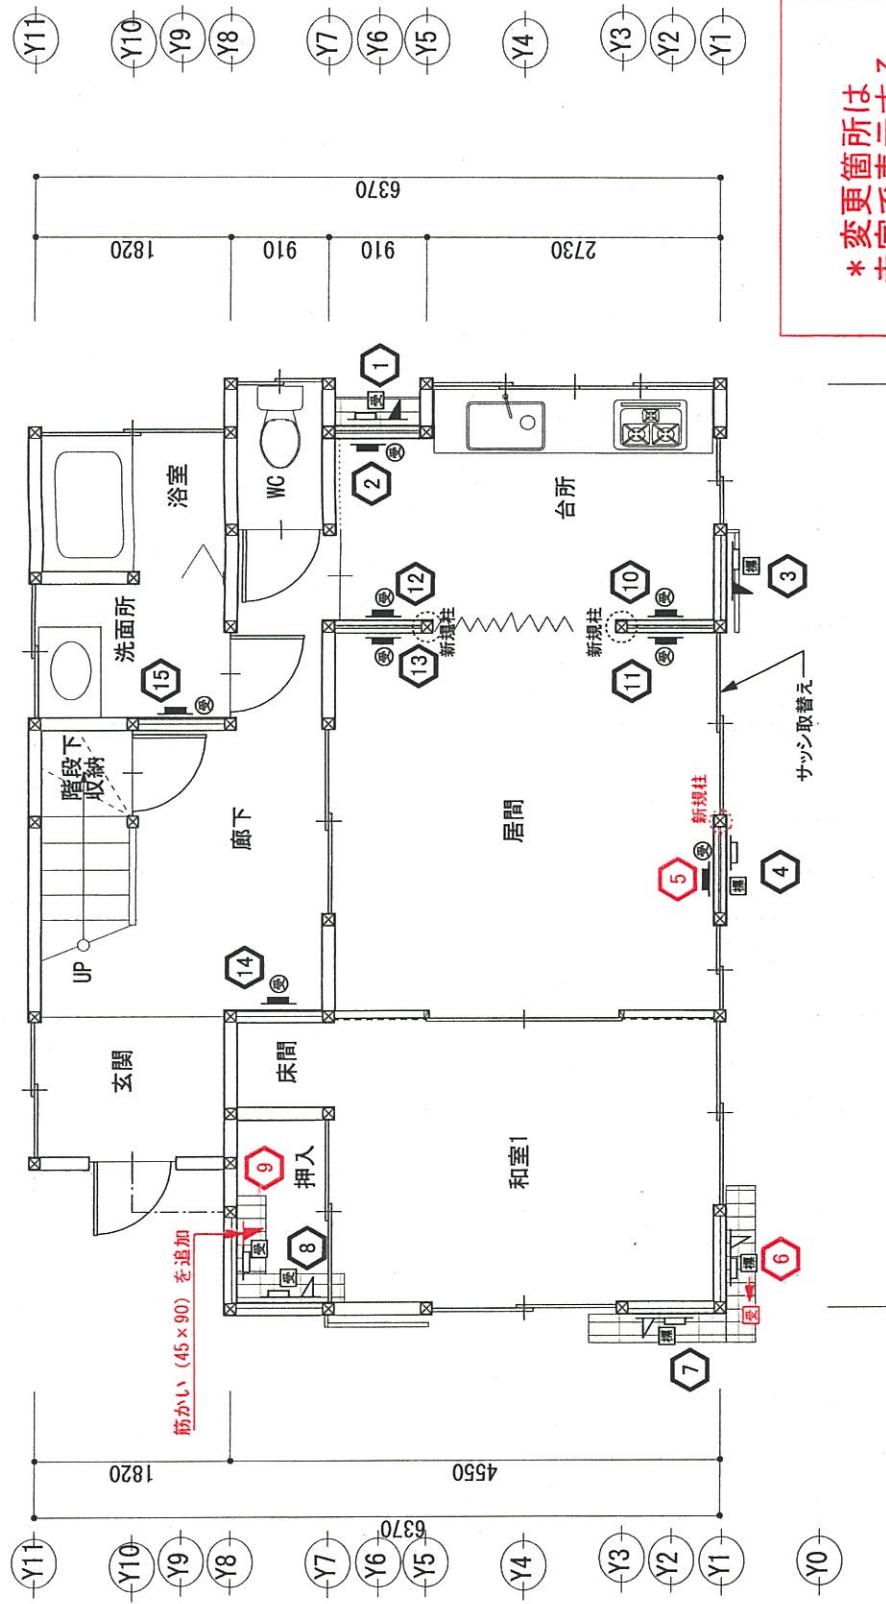
株式会社 ○○一級建築士事務所	事務所登録 第136...号	工事名	○○邸耐震補強工事
面名	面名	設計年月日	平成25年7月6日 緯尺:1/50 図面No. 1

**D 変更事項他** ※1.本建物は外周部のみI型の布基礎が廻され内部と増築部分は独立基礎(束立て)にて施工されていたため、基礎のない部分は新規に鉄筋コンクリートにて基礎を築造した上で耐力壁としての補強を行った。  
 また、一部の補強箇所についても「抱き基礎」の増し打ちを行なった。  
 ※2.面材には外部側は構造用合板、内部側は耐震パネル(ダイライト耐震壁)を主に使用し、内外とも筋違いと併用して補強を行った。

- ・基本的に変更なし
- ・補強予定以外の改修部分
  - ①補強番号4のX3-Y4が半柱になっていた為、新規柱105角を入れた。
  - ②補強箇所6の土台と柱が腐朽していた為、新規材料に入れ替えた。
  - ③補強箇所15の基礎が独立基礎になっていた為、新規に鉄筋コンクリート基礎を築造した。また土台と柱が腐朽していた為、新規材料に入れ替えた。
