施策 3 ユニバーサルデザインに配慮したまちづくりを進める
取組項目 2 鉄道駅や周辺のバリアフリーを充実させる

駅と周辺の主要な公共施設を結ぶ経路の整備

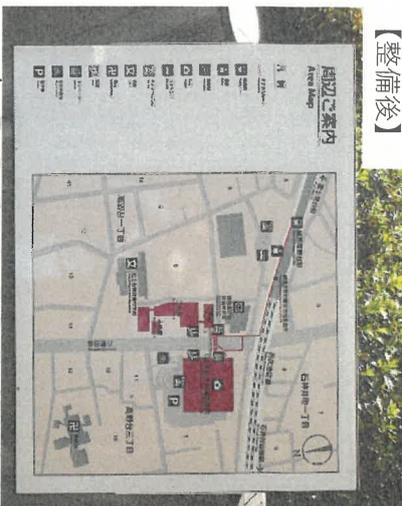
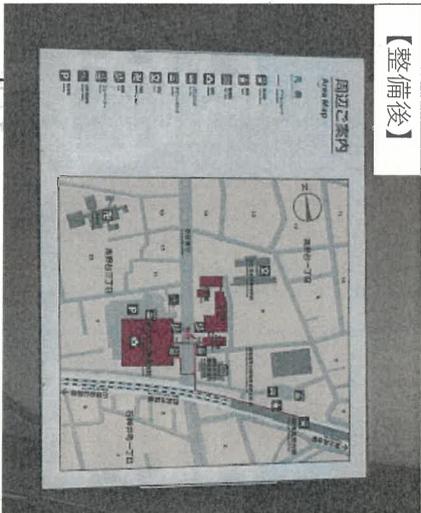
触知案内板変更

盤面が現状と合っていないため、現状にあわせるとともに、アクセスルートを表示した。

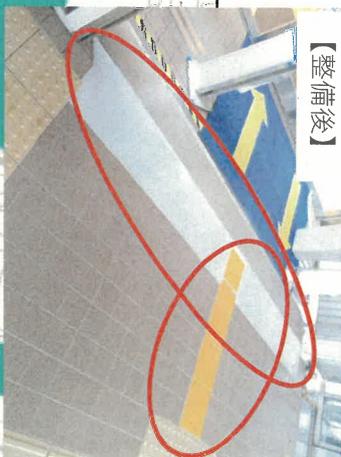
誘導用ブロック敷設

エレベーターと外来棟入り口において、誘導用ブロックが不連続になっているため、新規敷設し解消した。

併せて、生じていた約2cm程度の段差を解消し、より安全に移動できるようにした。

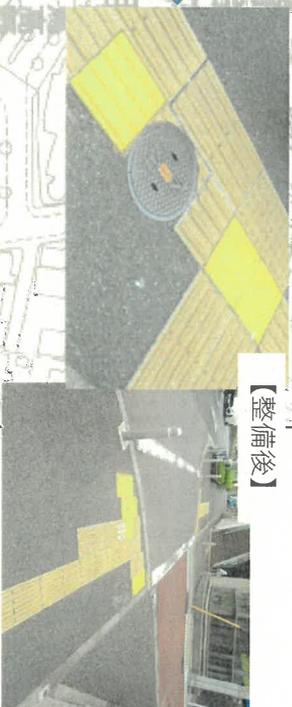
誘導用ブロック補修<東京都整備>

破損していた視覚障害者誘導用ブロックを補修

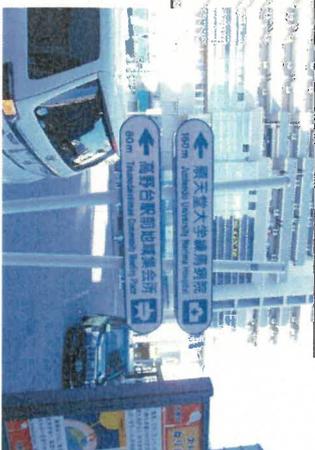
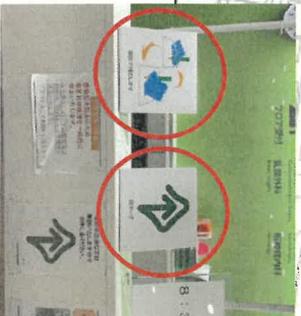
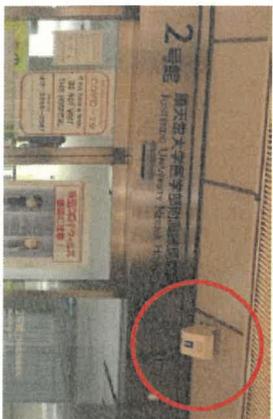
案内標識の新設

現状病院を示す案内板がないため、駅前にも新規で周辺施設と併せ案内標識を設置した。

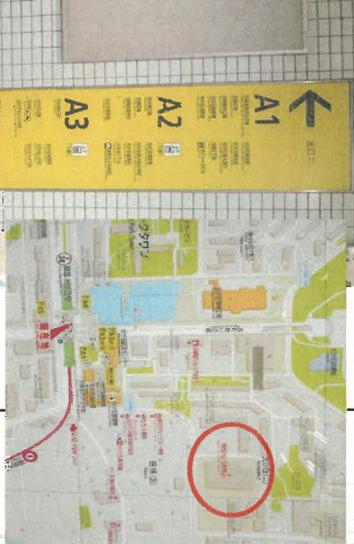
案内板に病院名を追加

経路上にある都営住宅の周辺案内図に、病院名およびピクトグラムを表示した。

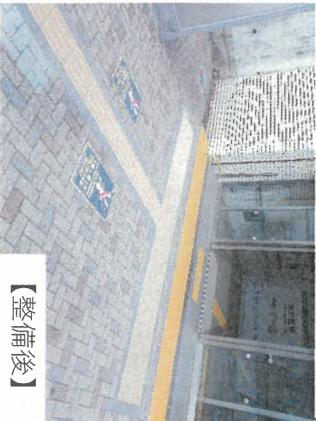
誘導用ブロックのJUS化
<東京都整備>

駅前広場に敷設されている誘導用ブロックを変更した。

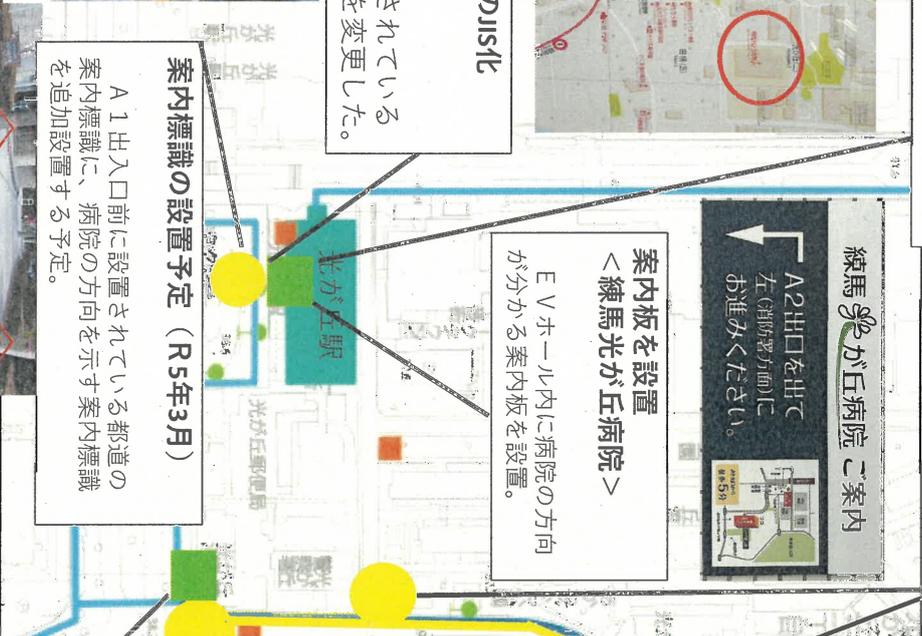
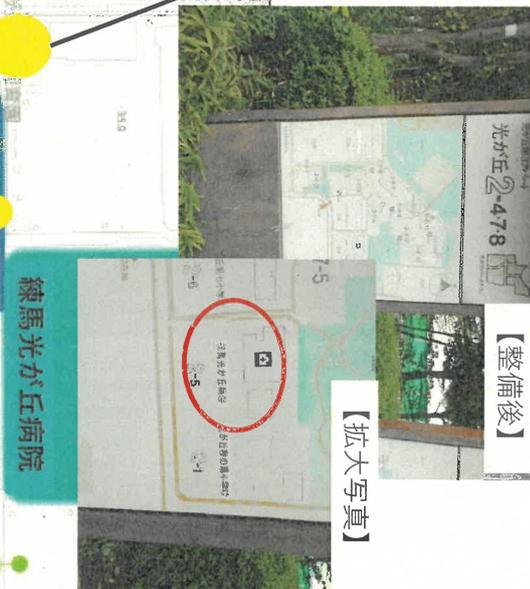
案内標識の設置予定 (R5年3月)

A1出入口前に設置されている都道の案内標識に、病院の方向を示す案内標識を追加設置する予定。

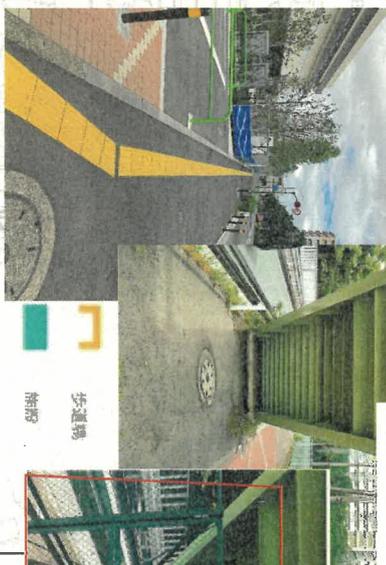
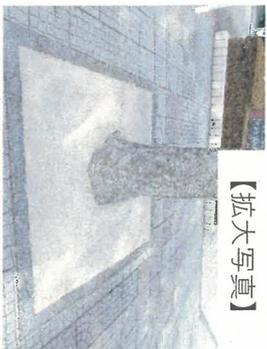
案内標識の設置

分岐点に設置されている既存の案内標識に、病院の方向を示す案内標識を追加設置。

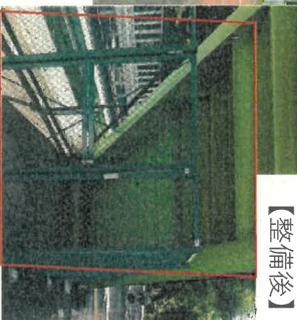
誘導用ブロック敷設

既に敷設されている都道部分に連続させるような形で、病院の入り口まで、新規敷設した。
併せて横断歩道橋の下は、視覚障害者が入り込まないように柵を設置した。

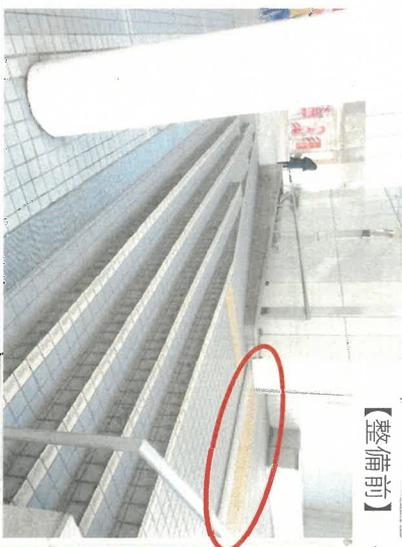
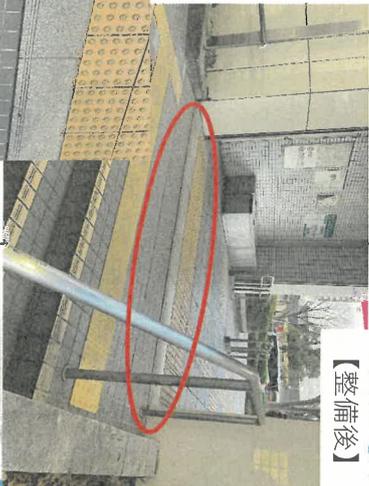
区で実施したスロープ工事と併せて、出入口に生じていた段差を解消。

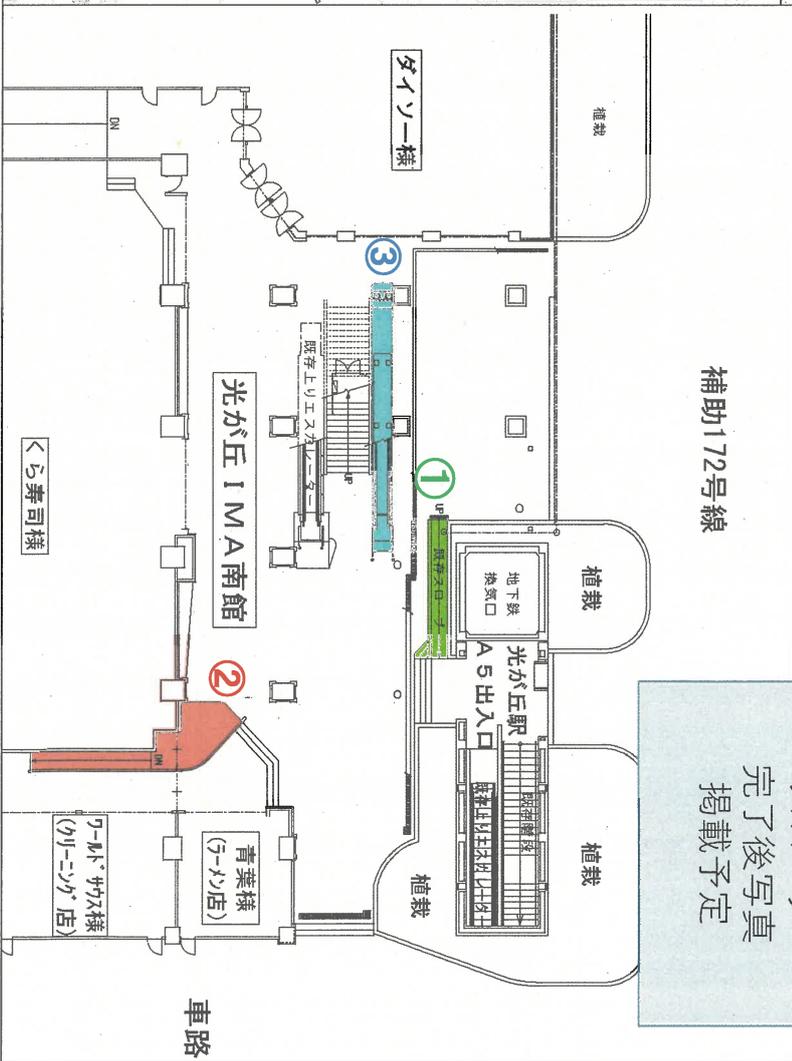
光が丘駅 A5 出入口

- ① (上図の緑色部分) 既存スロープおよび階段の一部改修工事 (完了)
- ② (上図の赤色部分) スロープ新設工事 (完了)
- ③ (上図の青色部分) 下りエスカレーター新設工事 (R5年度)

都営大江戸線光が丘駅のバリアフリー化された出入口は、現在A3出入口側のみとなっています。A5出入口側も多くの利用者がいることから、A5出入口側のバリアフリー整備を進めています。また、駅出入口に生じている段差の解消工事も行いました。
