第6項 ねりまの水辺環境

(2) 区内の河川等の水質

河川・池の水質調査（調査地点と調査項目）

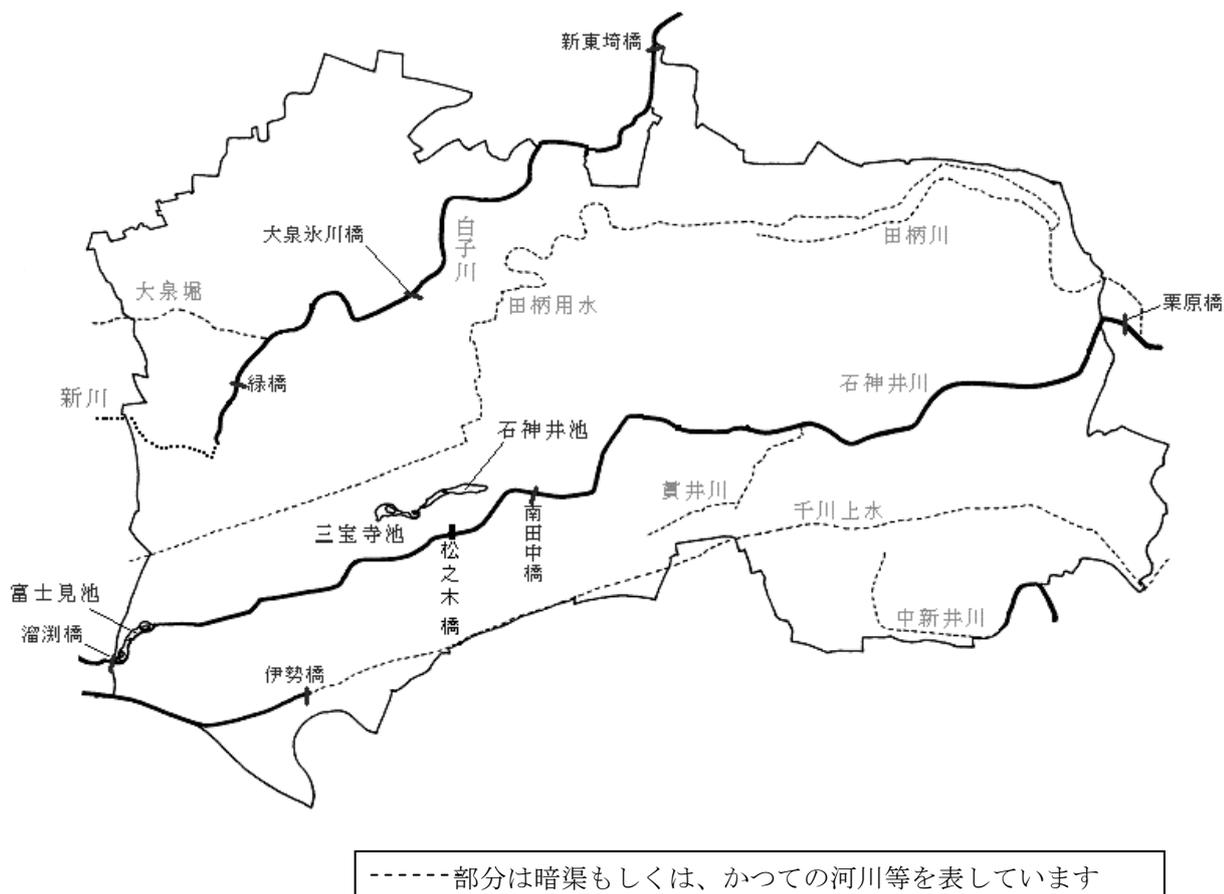
図 1 区内の河川・池と水質調査場所

区では、昭和 46 年から区内の公共用水域の水質を毎年定期的に調査・監視しています。平成 23 年度は、石神井川、白子川、千川上水、石神井池等の 10 地点（図 1）で、5・9・11・2 月の 4 回にわたって調査を実施しました。調査項目は流量、BOD、DO などの他、人体に有害なカドミウムやヒ素などです。

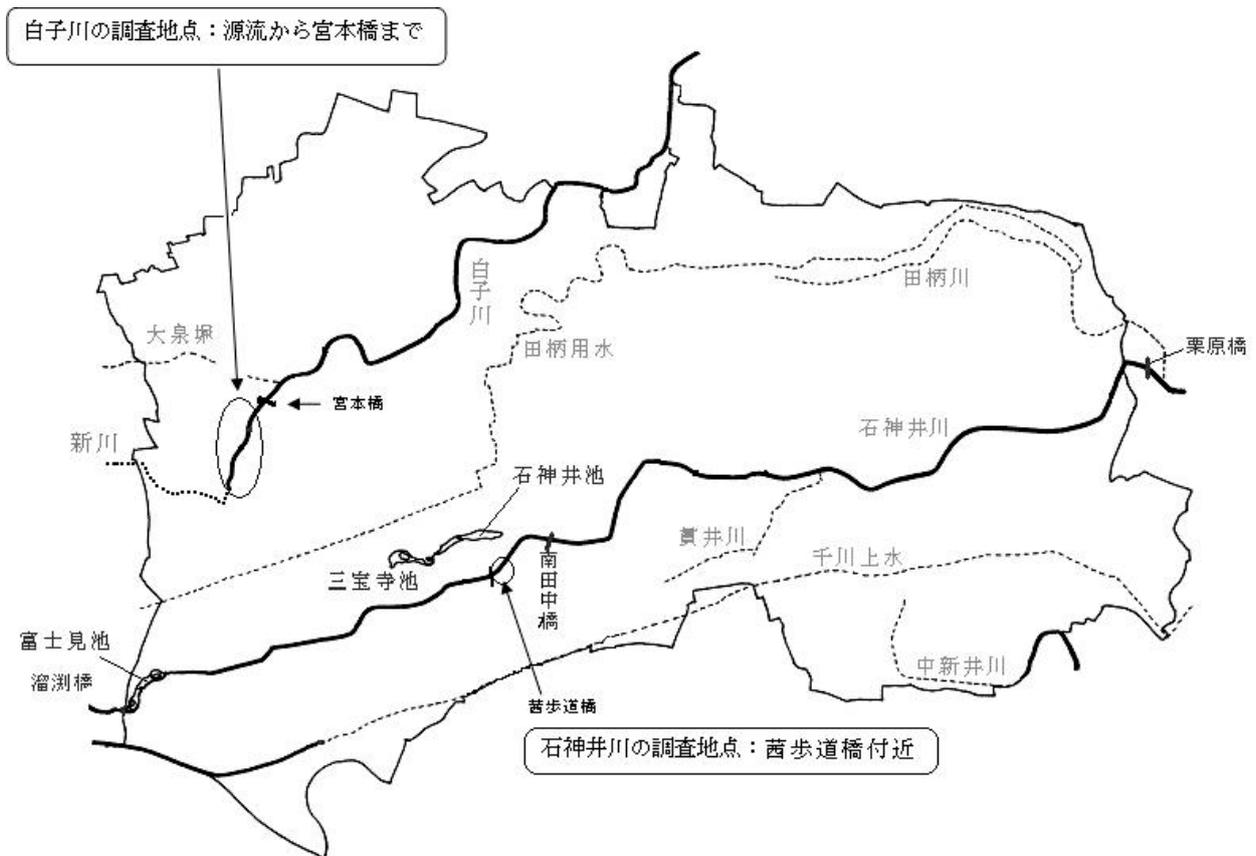
平成23年度の水生生物調査地点

平成23年度の調査においては、石神井川は茜歩道橋付近を、白子川は大泉井頭公園周辺（大泉井頭公園から宮本橋まで）を調査しました。調査方法としては、目視による方法と手網（タモ網）を使用して捕獲する方法で確認を行いました。平成23年度の調査結果は別表のとおりです。
