〇〇邸 耐震補強工事施工結果報告書】

○○邸 耐震補強工事施工結果報告書

## 第一回 耐震改修工事検査報告書

耐震補強工事写真報告書	評定 25-***	サンプル 邸	補強番号	3
-------------	-----------	--------	------	---

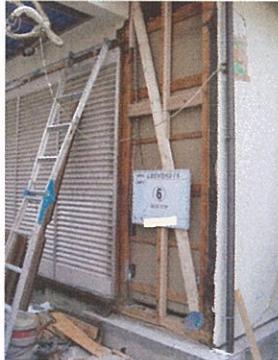
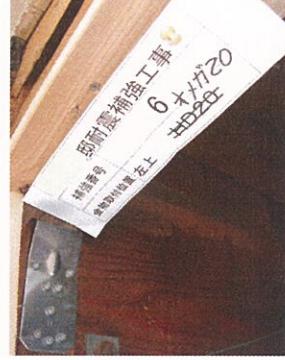
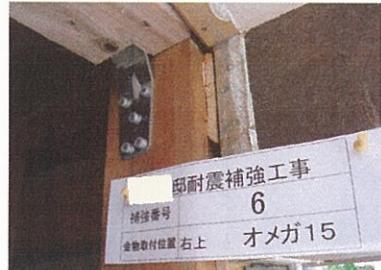
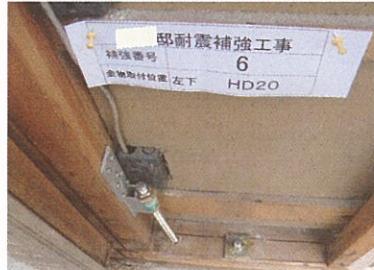
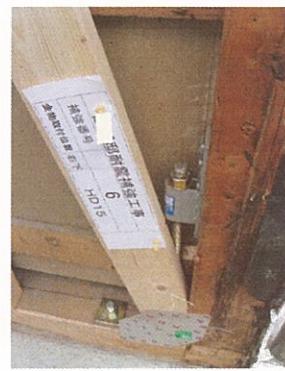
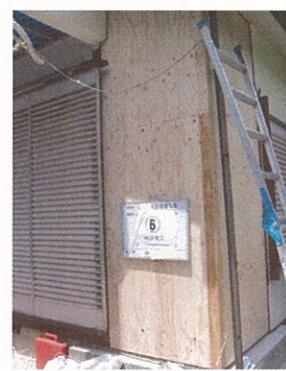
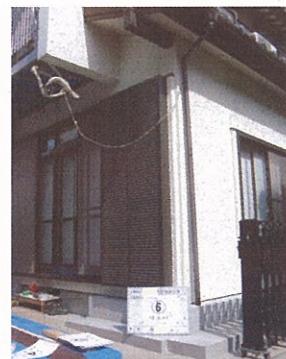
左	右	柱頭	オメガ20	オメガ15	筋違	1.5倍	1.5倍	柱脚	HD-20	HD-15	<p>* 抱き基礎補強</p> <p>* 新規にアンカーボルトを設置</p>		
	左	右															
柱頭	オメガ20	オメガ15															
筋違	1.5倍	1.5倍															
柱脚	HD-20	HD-15

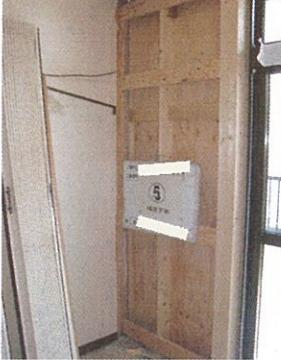
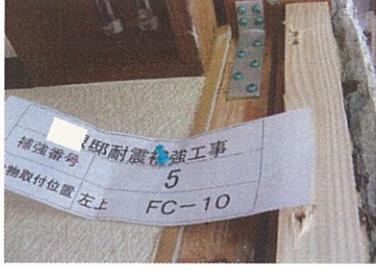
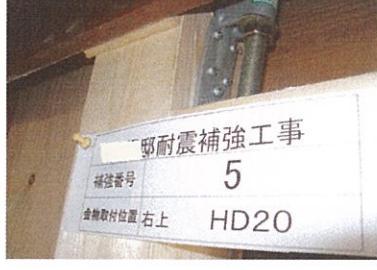
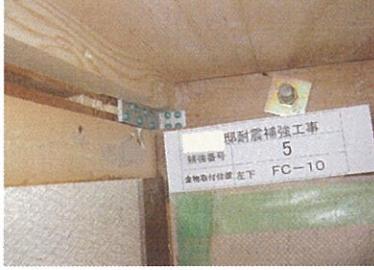
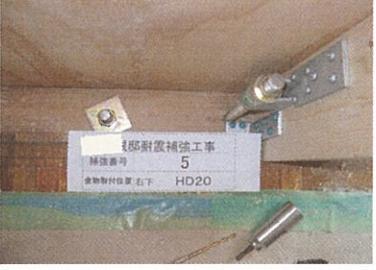
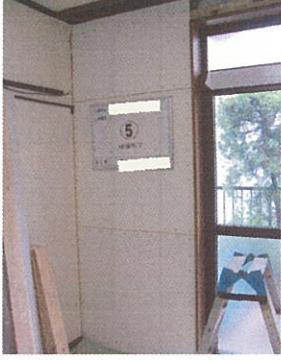
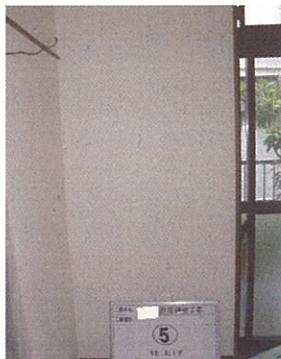
左	右	柱頭	FC-10	HD-20	筋違			柱脚	FC-10	HD-20	*新規にアンカーボルトを設置	
	左	右															
柱頭	FC-10	HD-20															
筋違																	
柱脚	FC-10	HD-20

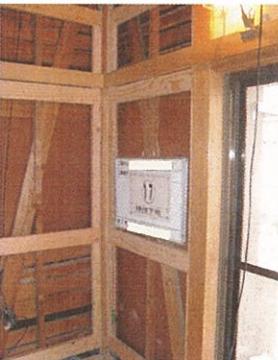
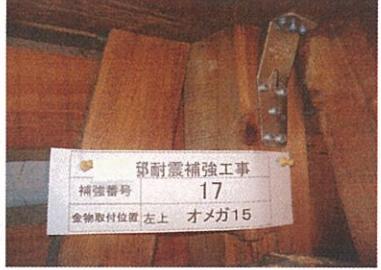
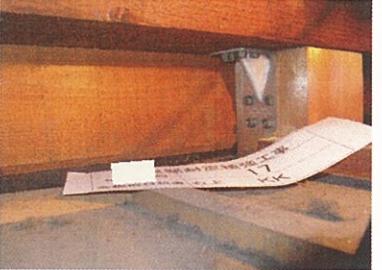
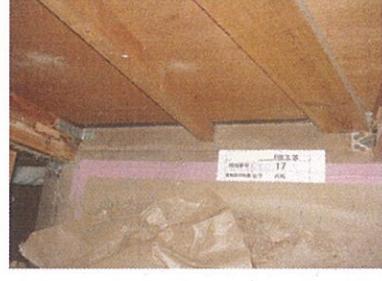
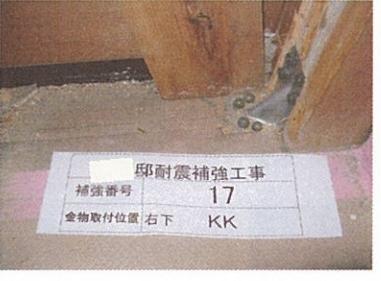
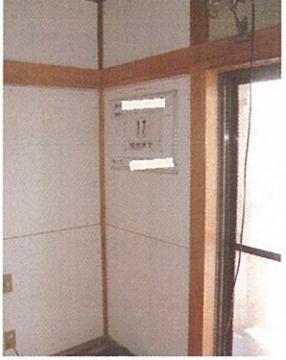
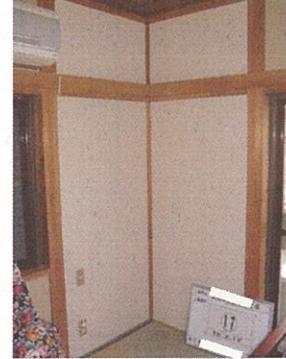
- ・基本的に変更なし
- ・補強予定以外の改修部分
  - ①補強箇所17に添えられていた100角の枕梁が切れていたので金物を取り付けて補強を行った。
