稲荷山憩いの森の 動植物等について

稲荷山公園の整備に関する専門家委員会

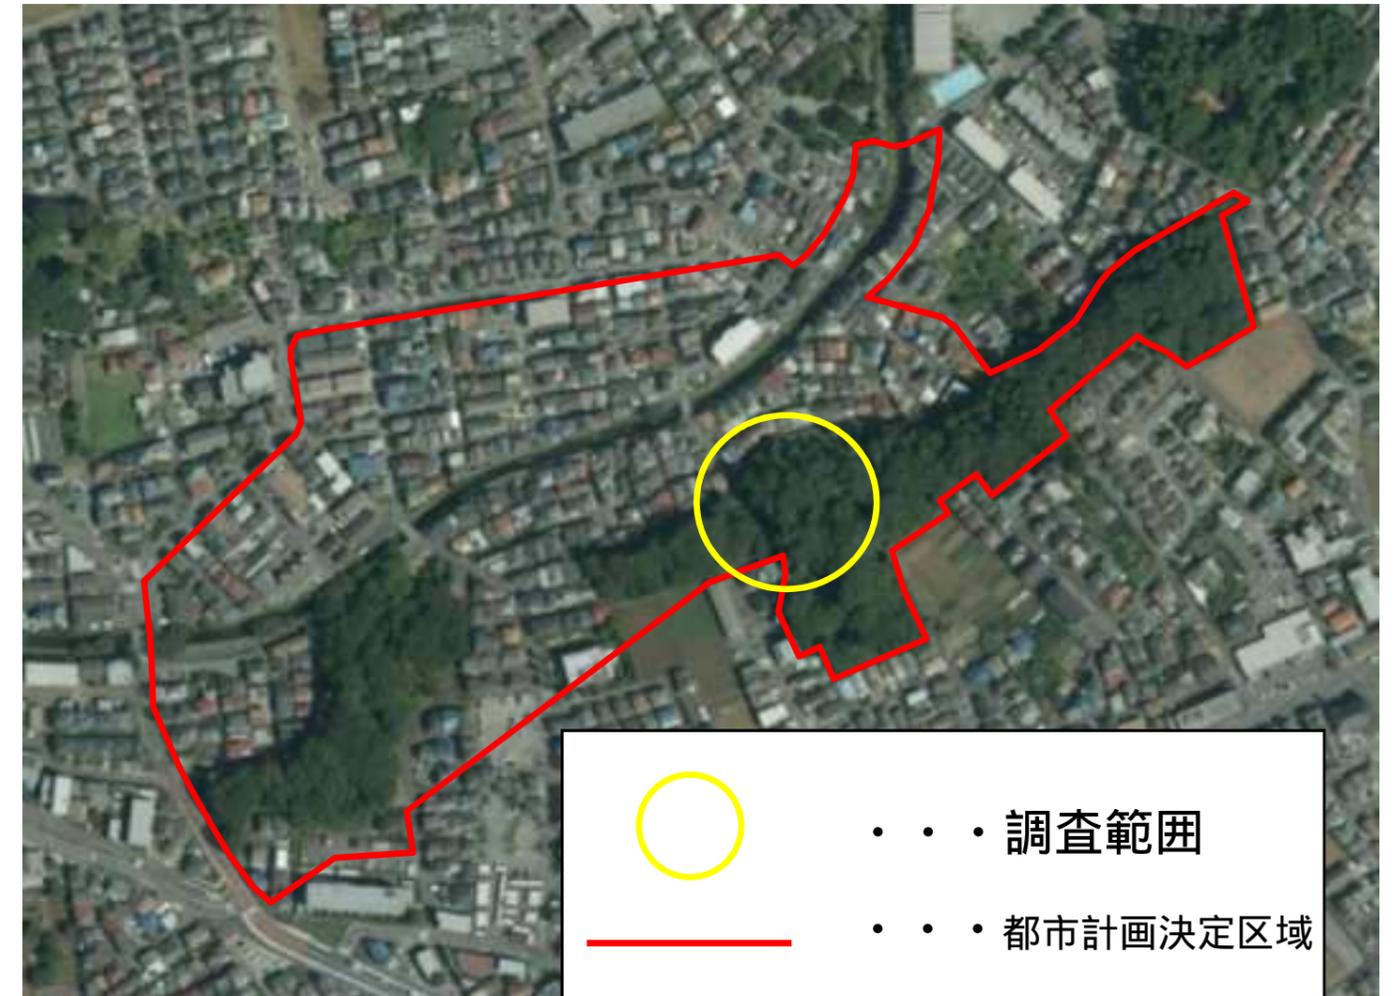
< 調査範囲 >

稲荷山憩いの森には、防空壕（特殊地下壕）の存在が示唆されており、令和5年2月～3月に、防空壕の有無を確認するための調査を実施しました。

- ・過去の文献では海軍施設が存在していたと記載がありました。
- ・また、地元の方への聞き取り調査や地中レーダー探査などにより、防空壕は地表から1～3mの位置に埋まっており、20～30cmの厚さのコンクリート構造物が複数の部屋に分かれて分布している可能性があることがわかりました。

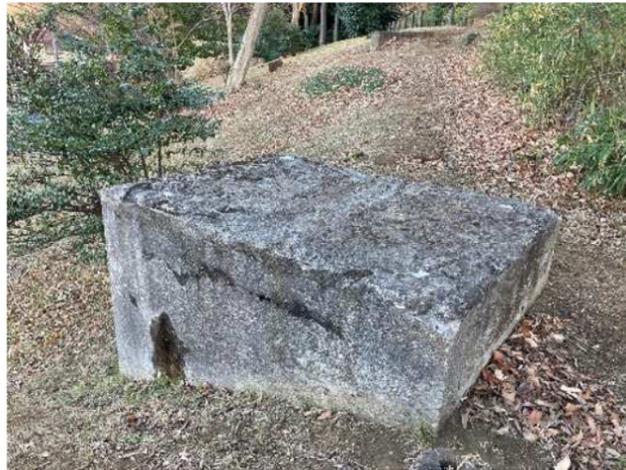
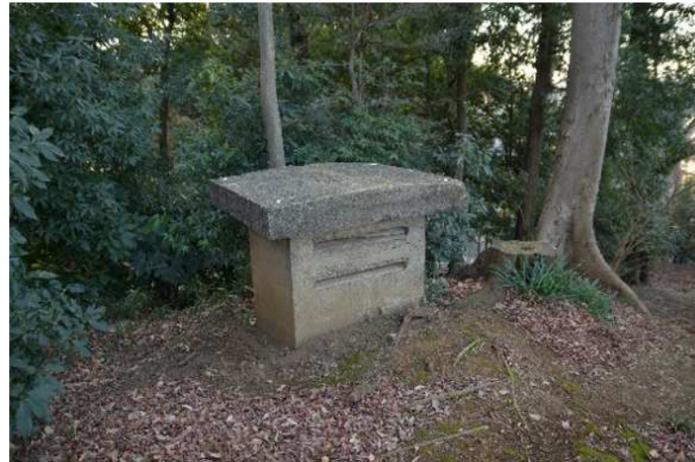
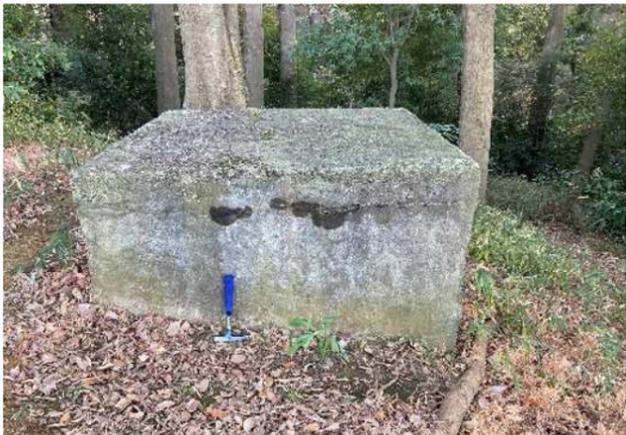
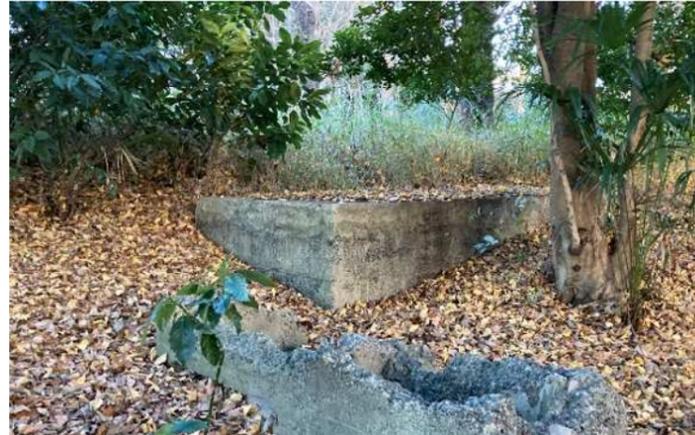
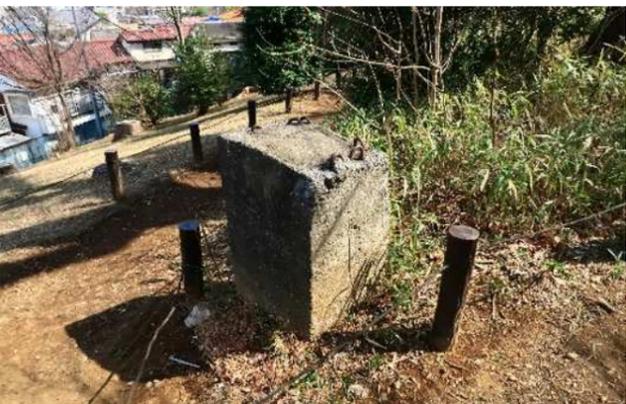
構造物

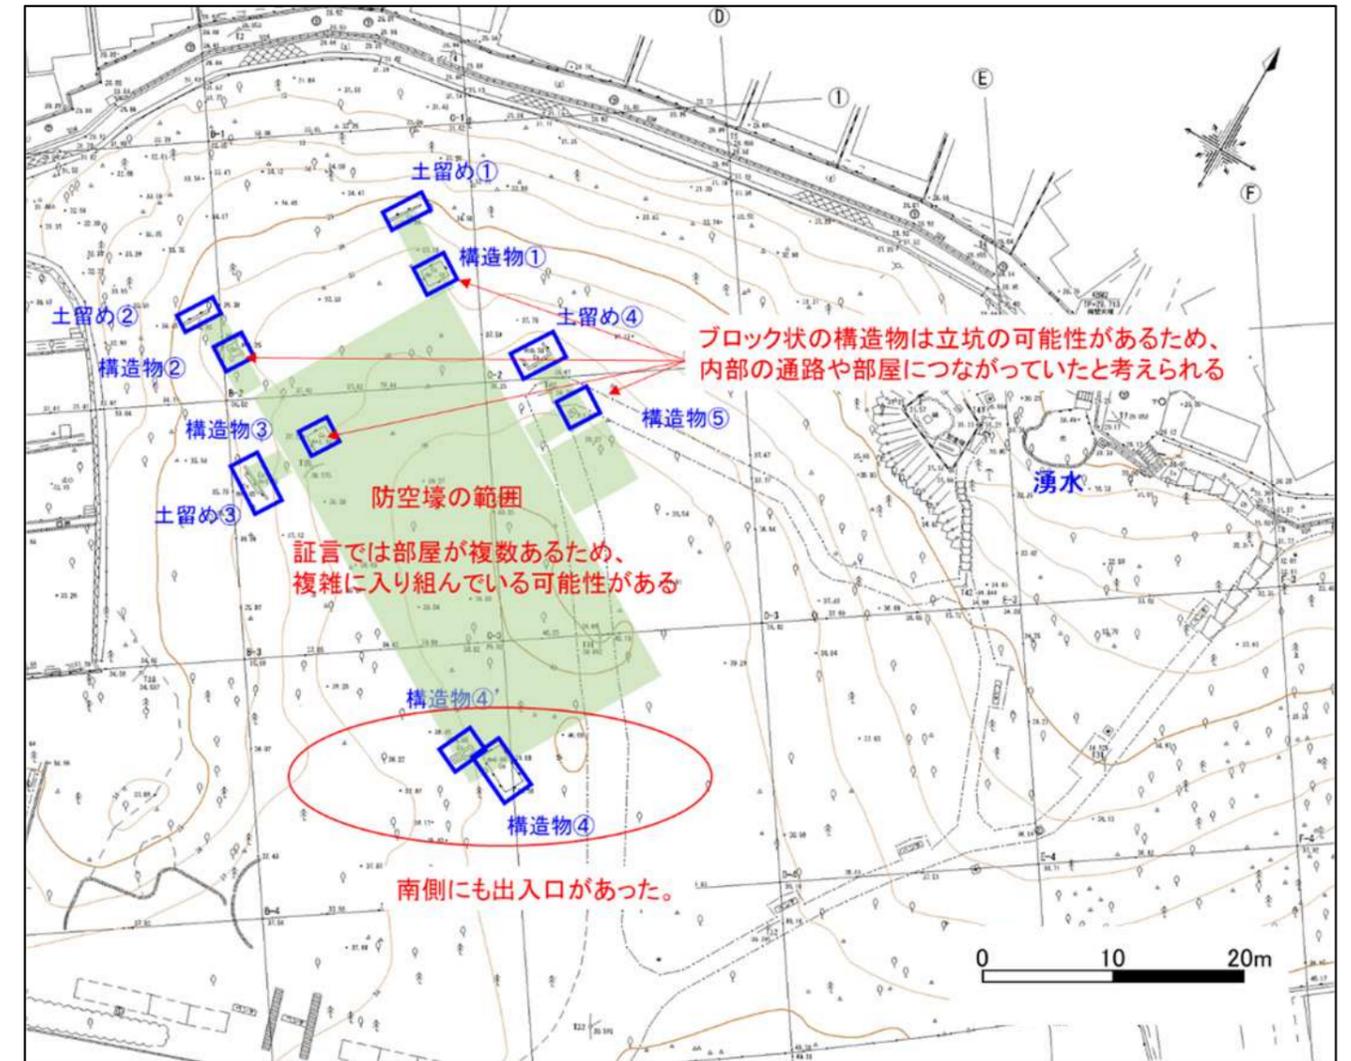
- 現地調査、聞き取り調査から想定される防空壕の範囲は図のとおりです。
- 今後も内部の状況を把握するため、引き続き調査を行います。
