2 水辺環境

(1) 水辺環境

(2) 区内の河川等の水質

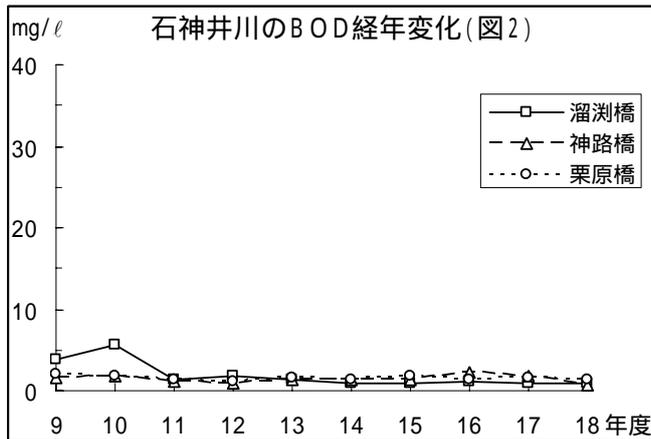
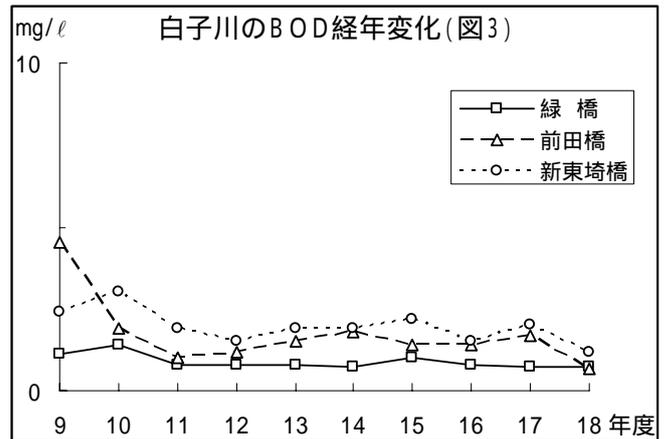
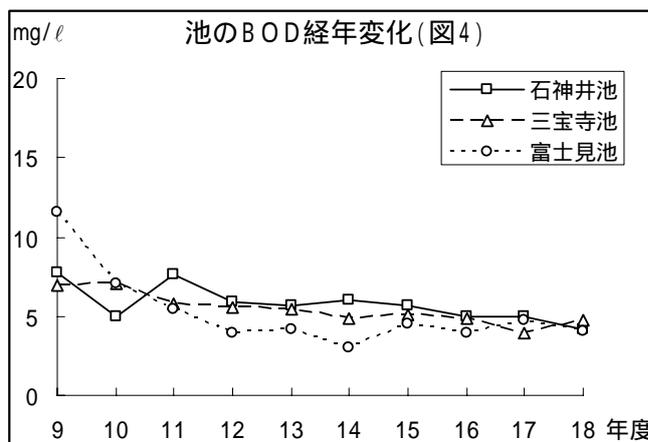
BOD (図 2 ~ 4 参照)

過去に値の高かった石神井川・白子川も下水道整備が完備し、大雨後の下水道越流水以外、生活排水の流入はなくなり、石神井川、白子川ともに水質が改善されました。池の数値は、おおむねほぼ横ばいで推移しています。

〔注〕石神井川の神路橋については、河川改修工事のために、10年度以降は南田中橋に変更している。白子川の前田橋については、11年度は中島橋に、12年度以降は大泉氷川橋に変更した。(以下のグラフも同じ。)

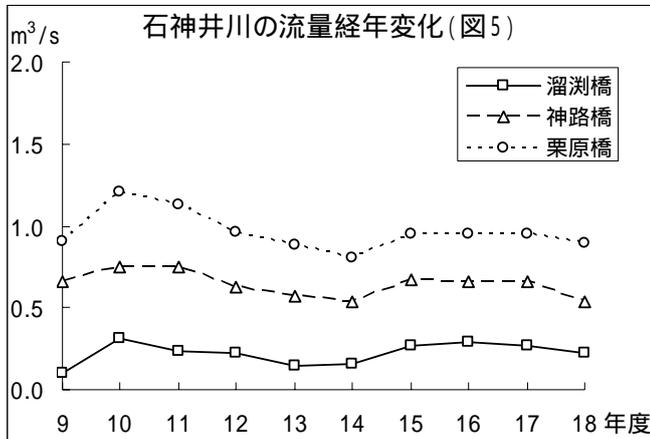
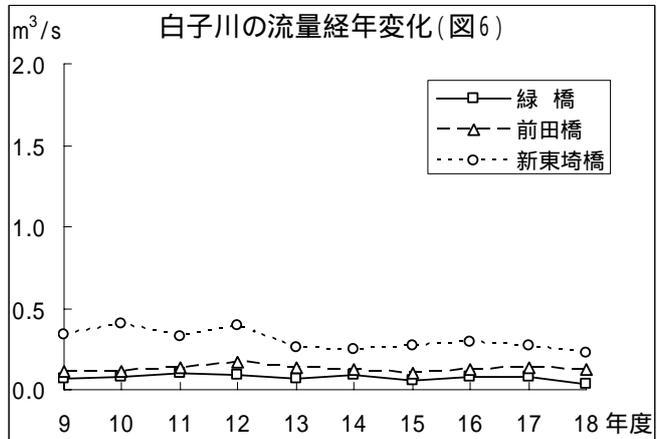
流量（図5，6参照）

石神井川、白子川とも流量はあまり変化がない状況で推移しています。区内の上流側よりも下流側で流量が若干増加していますが、これは湧水等の流入があるためと考えられます。

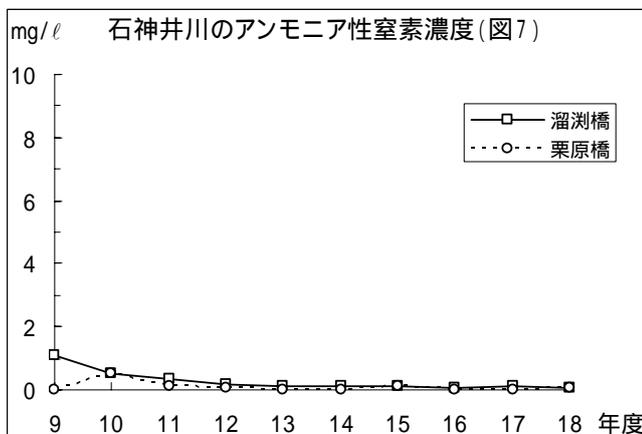
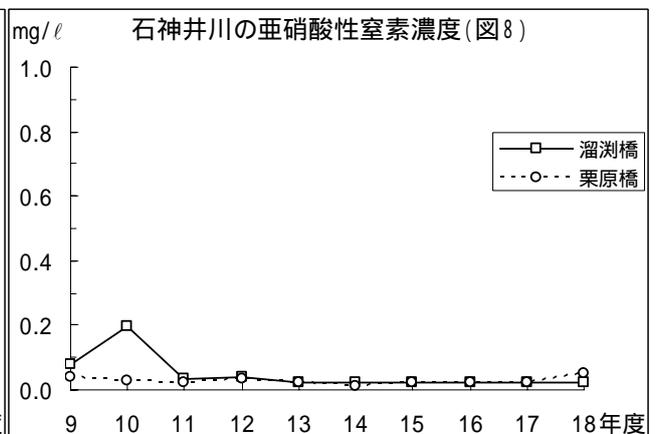
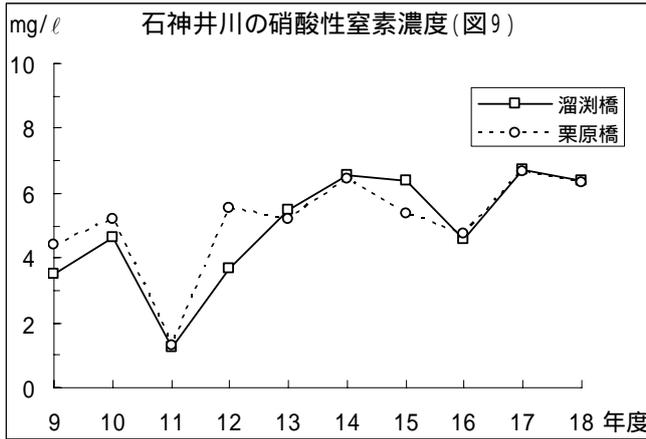
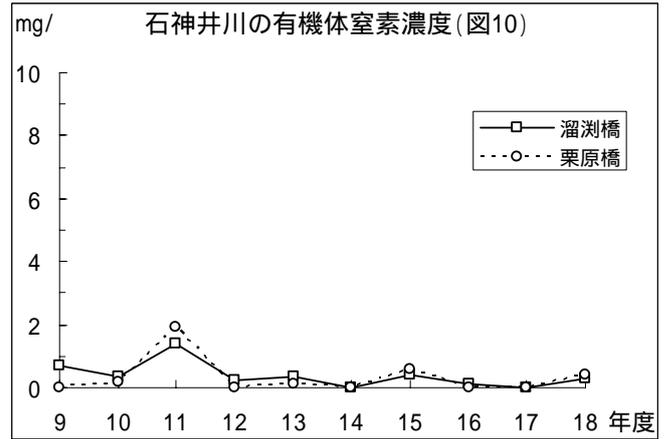
石神井川

生活排水などに含まれる汚濁物質中の窒素分は、汚濁の著しいところでは有機体やアンモニウムイオン（ NH_4^+ ）の形態をとり、逆に水質の良好なところでは、それらが酸化された亜硝酸イオン（ NO_2^- ）や硝酸イオン（ NO_3^- ）の形態となります（これを「硝化」と言います）。

区では、4形態（アンモニア性・亜硝酸性・硝酸性・有機体）の窒素について平成元年度から調査を行っています。下水道普及等の効果もあって、石神井川、白子川の水質は大幅に改善されました。

窒素4項目（図7～14参照）

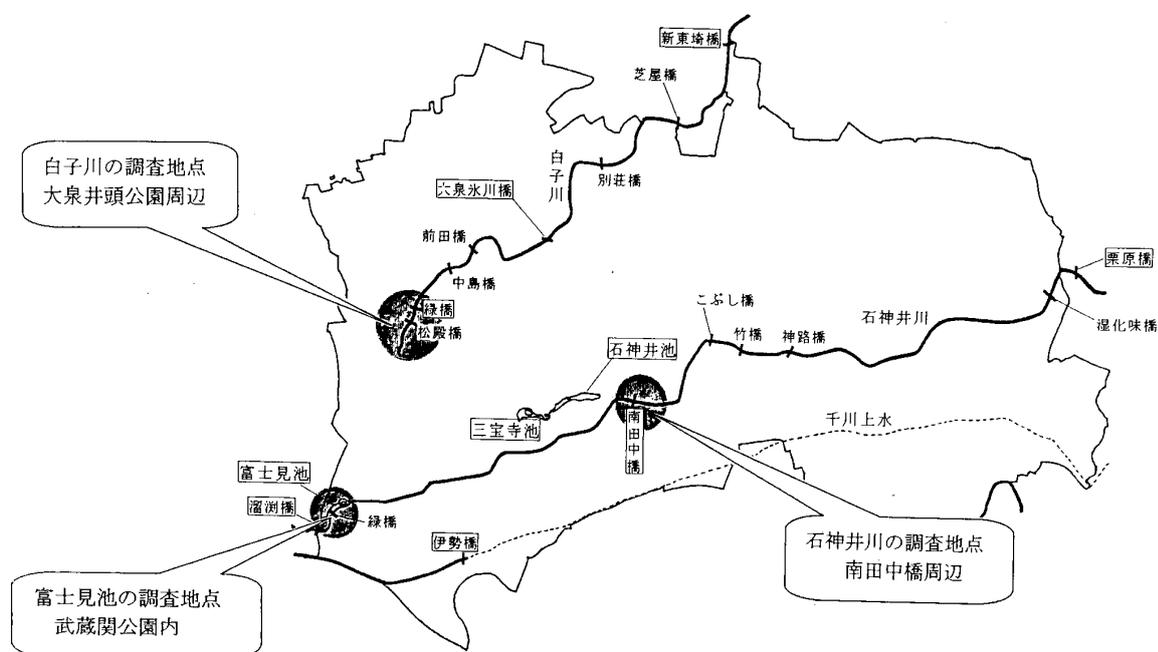
平成18年度の水生生物調査地点

平成18年度の調査においては、石神井川は南田中橋付近（山下橋から長光寺橋まで）を、白子川は大泉井頭公園周辺（大泉井頭公園から宮本橋まで）を調査しました。調査方法としては、目視による方法と手網（タモ網）を使用して捕獲する方法で確認を行いました。平成18年度の調査結果は別表のとおりです。なお、富士見池については、コイヘルペスによる影響のため、調査を行いませんでした。

富士見池はコイヘルペスによる影響のため、調査を行いませんでした。

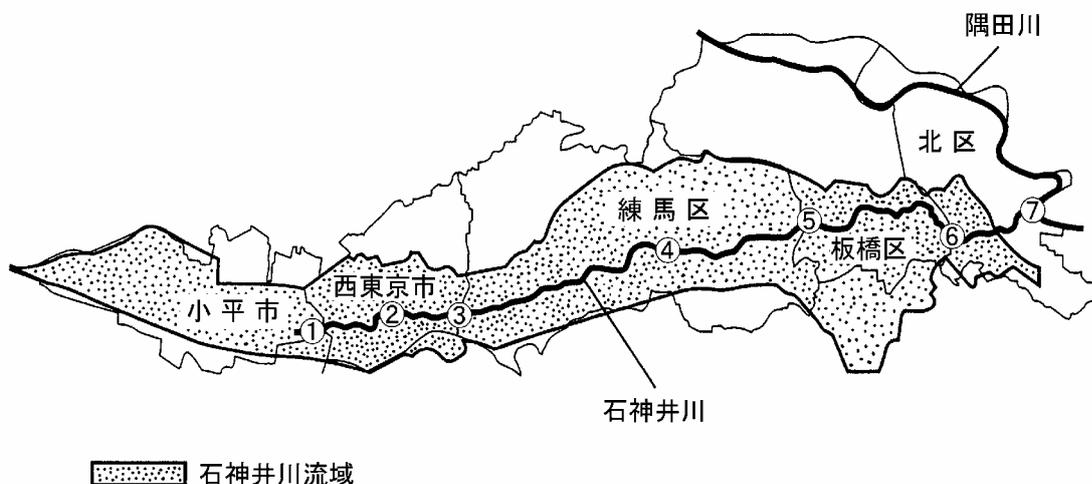
石神井川流域と水質調査地点図

級種：一般河川
一級河川地点：小平市花小金井南町3丁目2番地
河川延長：25.2km
流域面積：61.6km ²

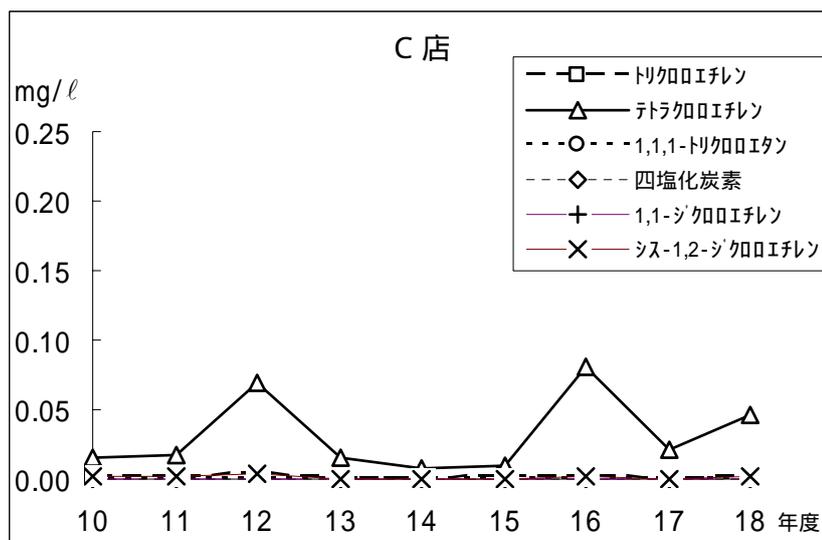
C 店 (西大泉) の経年変化

平成 9 年度までは 3 か所のクリーニング店で井戸水の水質を調査していましたが、その内の 2 店 (A , B 店) については区の指導によって水質が改善され、環境基準を満たすようになりました。平成 1 8 年度は昨年度に引き続き、平成 4 年度から調査継続している C 店で実施しました。なお、C 店は 1 5 年度の調査においてすべての調査項目が基準を満たしていましたが、1 6 ・ 1 7 ・ 1 8 年度の調査でテトラクロロエチレンが環境基準を超えていました。しかし、この店ではこれまで有機塩素系溶剤を使用したことがありません。

C 店のように一旦は濃度が減少しても再び増加することもあるので、今後もモニタリングを継続する必要があります。
